HIEKKASILOJEN KUIVATUS

TIE- JA VESIRAKENNUSHALLITUS
KÄYTTÖOSASTO, KUNNOSSAPITOTOIMISTO

VIATEK OY

HELSINKI 15.5.1981

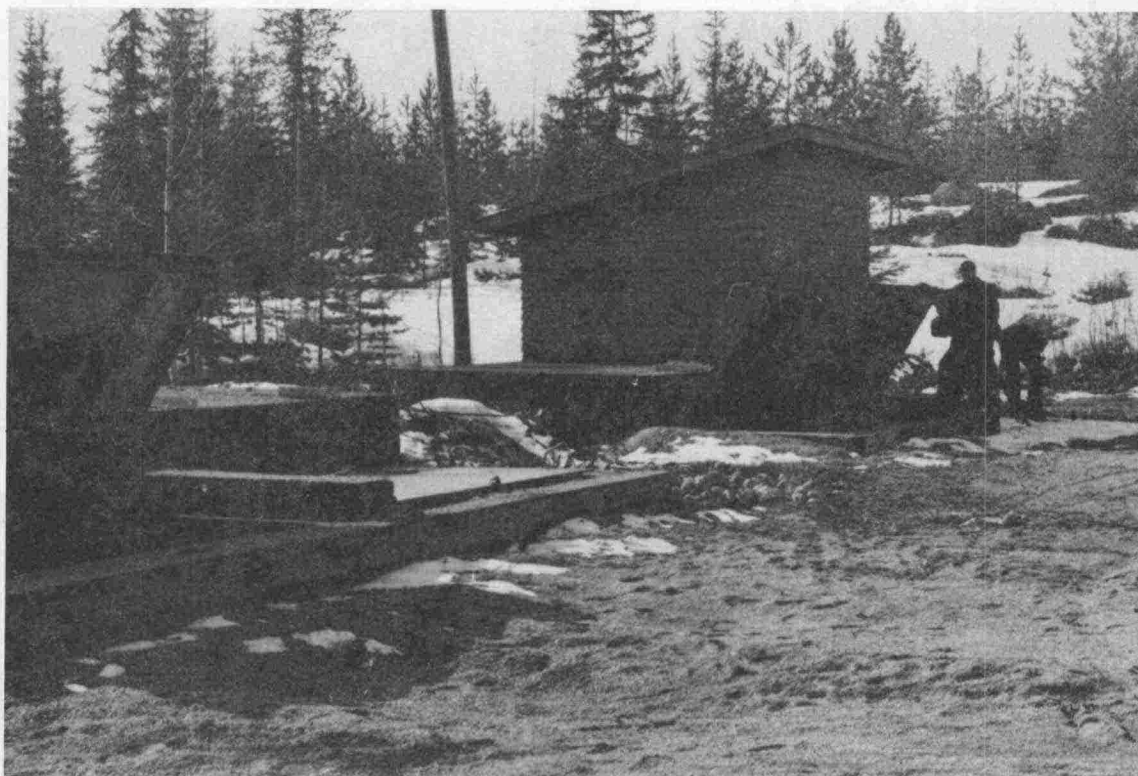
Kuva 2.1. Suolahden siilon täyttöluukut

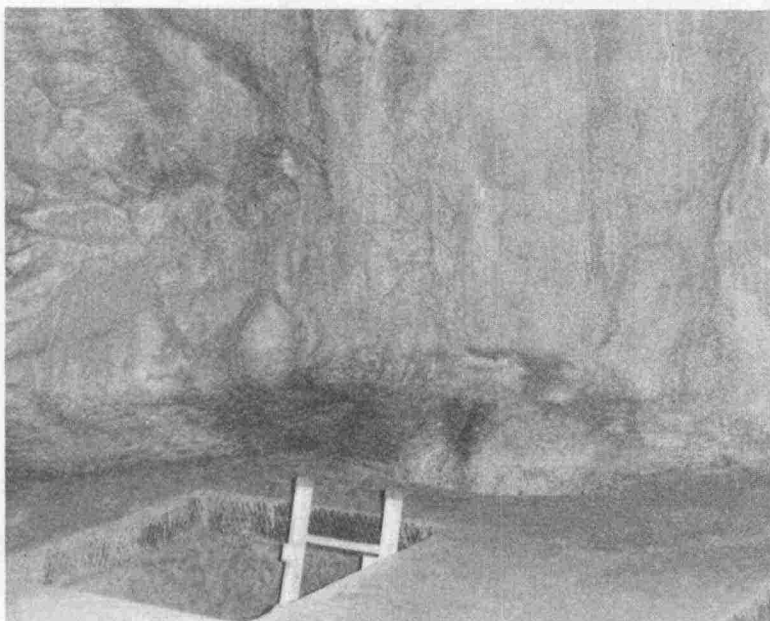
Kuva 4.2. Tyhjennyaukon metallikaulus
ja alalaattaan hakattu
vedenpoistoaukko

Tämä hiekkasiilo oli erittäin märkä ja purkuluukuista tuli jatkuvasti runsaasti vettä. Siilo on kolmiosainen ja sen jokaisessa osassa kokeiltiin eri kuivatusratkaisua. Kaikkien kolmen alalaatan pinta muotoiltiin betonilla siten, että laatan pinta saatiin kallistumaan selvästi purkuaukoista laatan reunoille päin. Laatan pintakaltevuuksien muotoilu tehtiin betonilla, joka pumpattiin tyhjennysluukkujen kautta siilon sisään. Tyhjennysluukkujen yläreunaan hitsattiin raudasta 10 cm korkuinen kaulus (kuva 4.2).

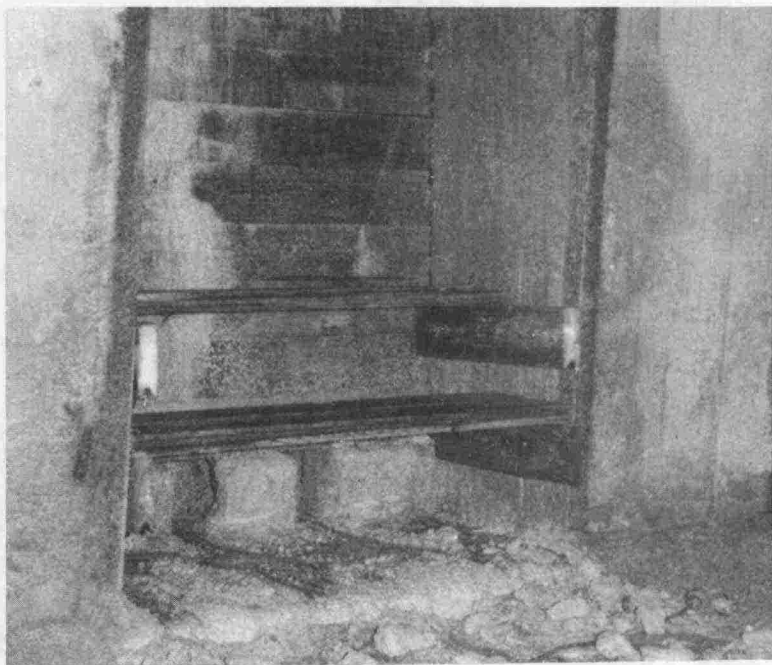
Kuva 4.3. Paineekyllästetystä
lankusta tehty seinä
kehien takana

Keskimmäinen alalaatta korjattiin siten, että laatan reunalle kehien väliin hakattiin n. 20 cm leveät, pitkänomaiset aukot. Aukkojen kohdalle ajotunneliin rakennettiin kehien taakse seinät. Toiselle puolelle tehtiin seinä lahosuojatusta lankusta (kuva 4.3) ja toiselle puolelle betoniharkkoista (kuva 4.4). Seinän alaosaan jätettiin aukot veden poistamiseksi. Ideana oli, että hiekka täyttää seinän ja kallion välisen tilan ja toimii vedenpoistokanavana (kuva 4.5).

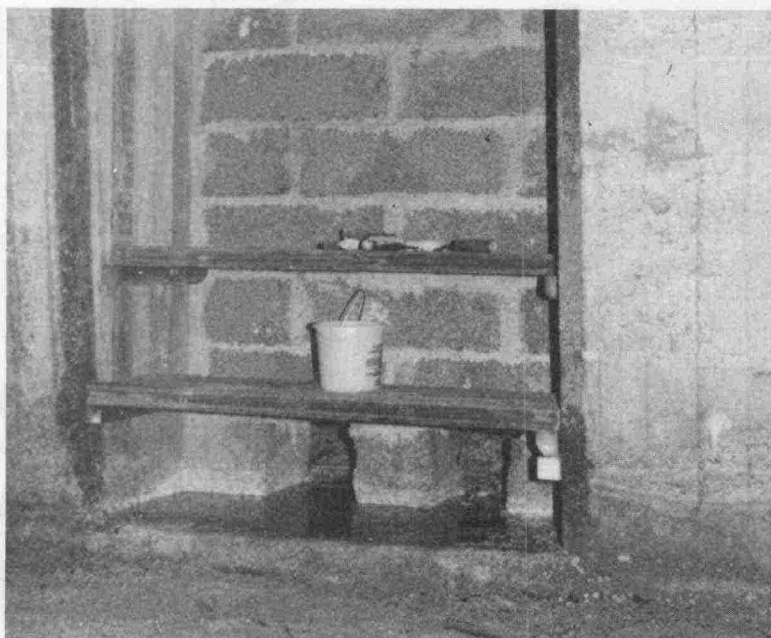
Kuva 4.4. Betoniharkkoista muurattu
seinä
